Έργο: Ανακατασκευή Δαπέδου μεταξύ των Σιδηροτροχιών Κίνησης Η/Κ Γερανού Νο-9 Προβλήτα Νο-2 Λιμένος Βόλου

Θέση: Εμπορικός Λιμένας Βόλου - Προβλήτας Νο-2

Τίτλος Σχεδίου:				Αριθμός σχεδίου
Κατασκευαστικές Λεπτομέρειες				<b>A2</b>
Όνομα	Ημερομηνία	Υπογραφή	Κλίμακα	
Σύνταξη	Κλαδιάς Ευγένιος Αγρονόμος & Τοπογράφος Μηχανικός	12/09/2024	1:4	1:10
Σύνταξη	Φυτιλής Σπυρίδων Πολιτικός Μηχανικός	12/09/2024	1:25	1:40
Θεώρηση	Σπάχος Θωμάς Μηχανολόγος Μηχανικός	12/09/2024	Σφραγίδα

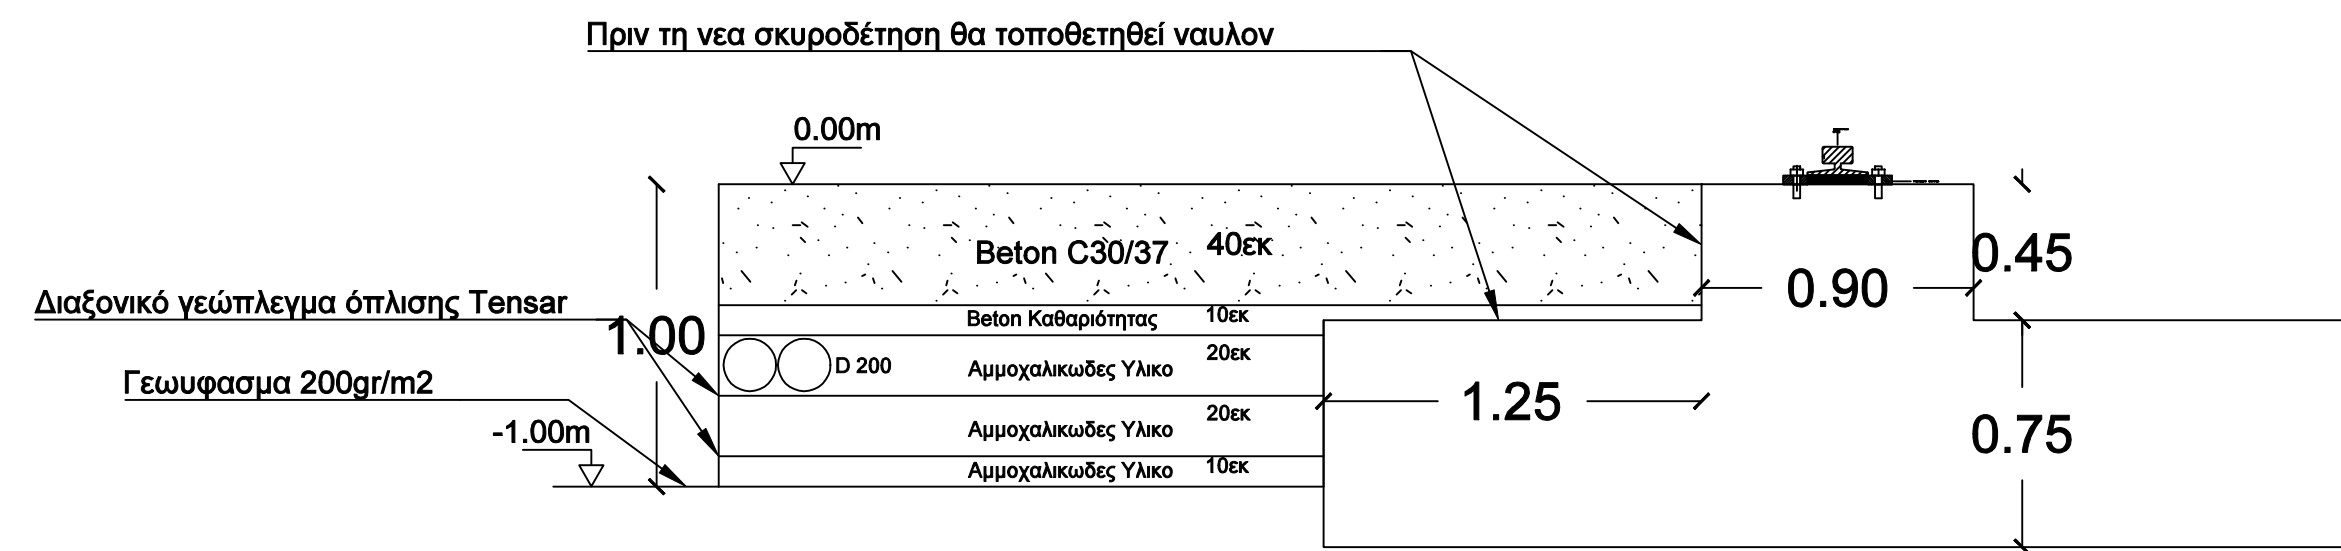
**ΣΧΕΔΙΟ ΤΟΜΗΣ ΕΔΑΦΙΚΩΝ ΣΤΡΩΣΕΩΝ ΚΑΙ ΕΔΑΦΟΠΛΑΚΑΣ**

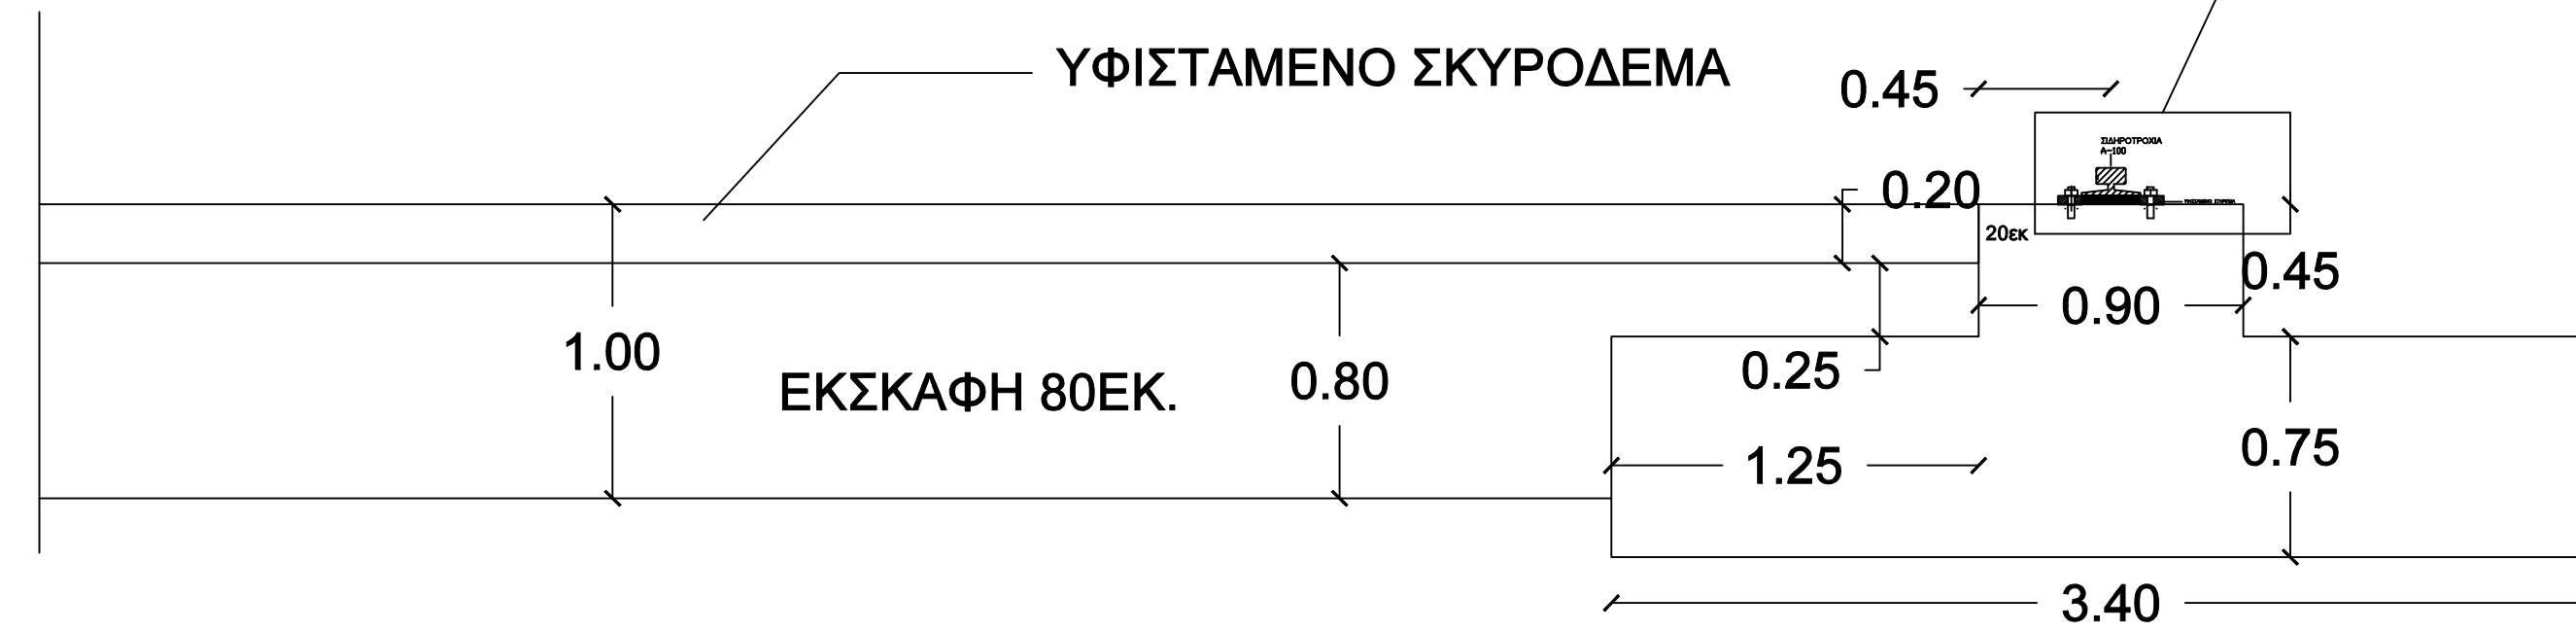
**ΤΟΜΗ ΥΦΙΣΤΑΜΕΝΗΣ ΚΑΤΑΣΤΑΣΗΣ**

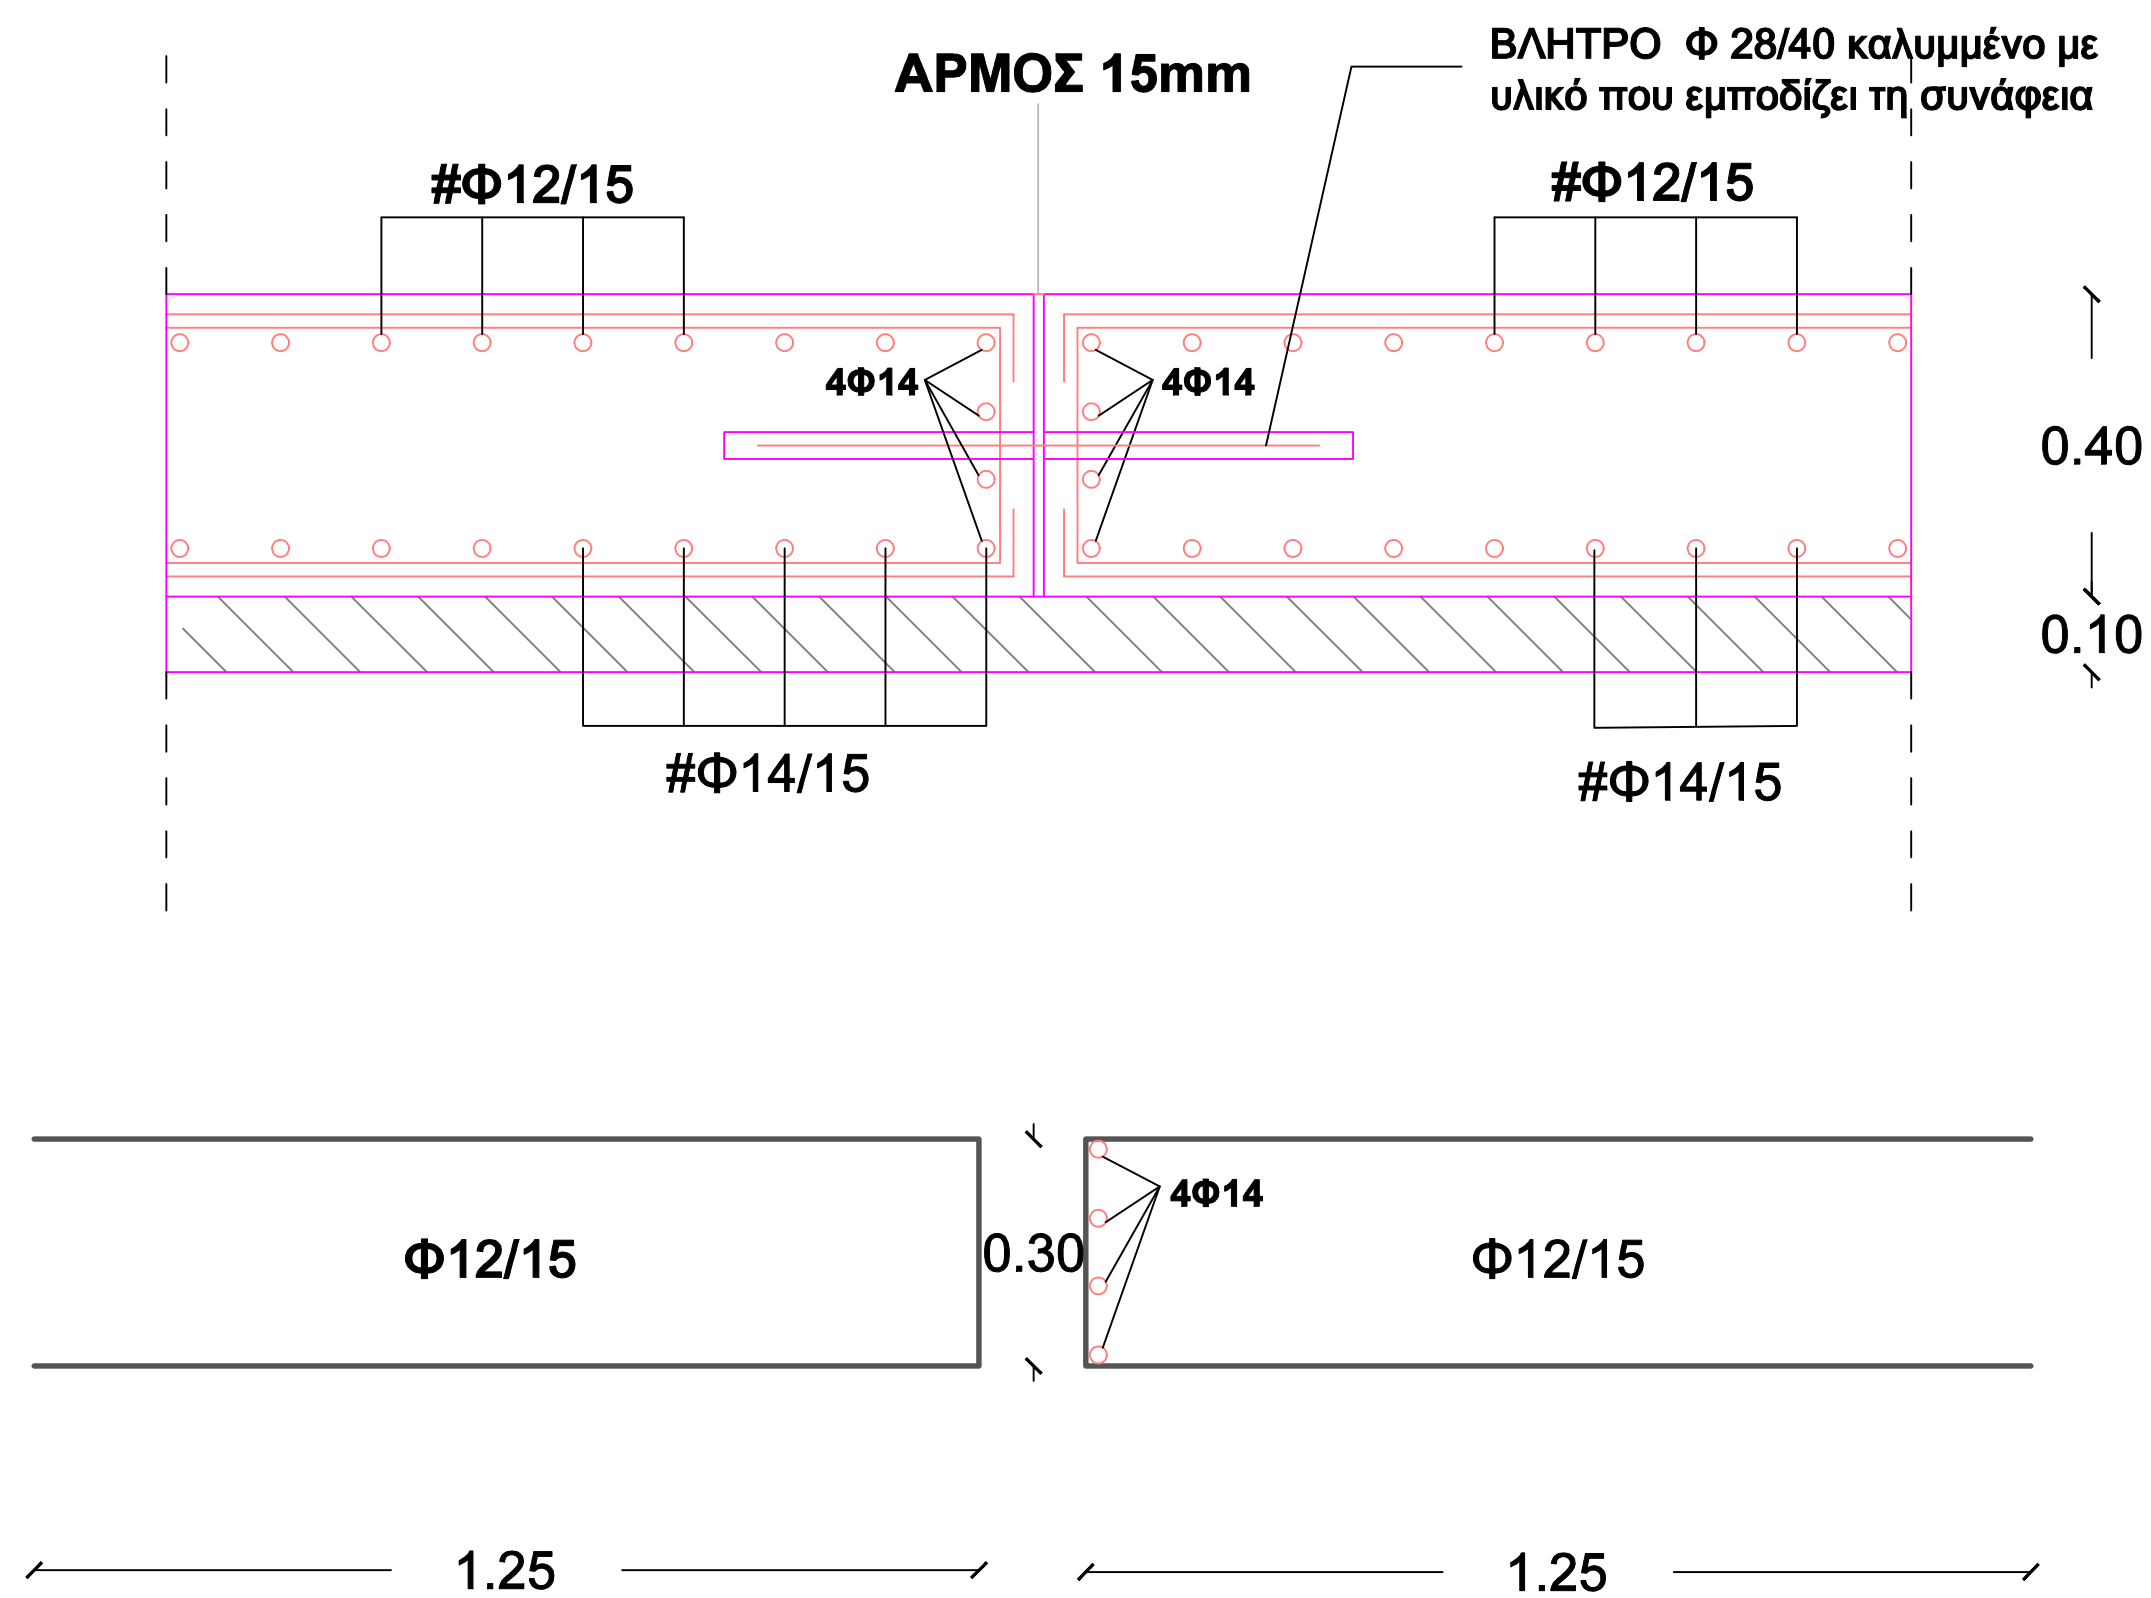
**ΤΟΜΗ Β - Β'**

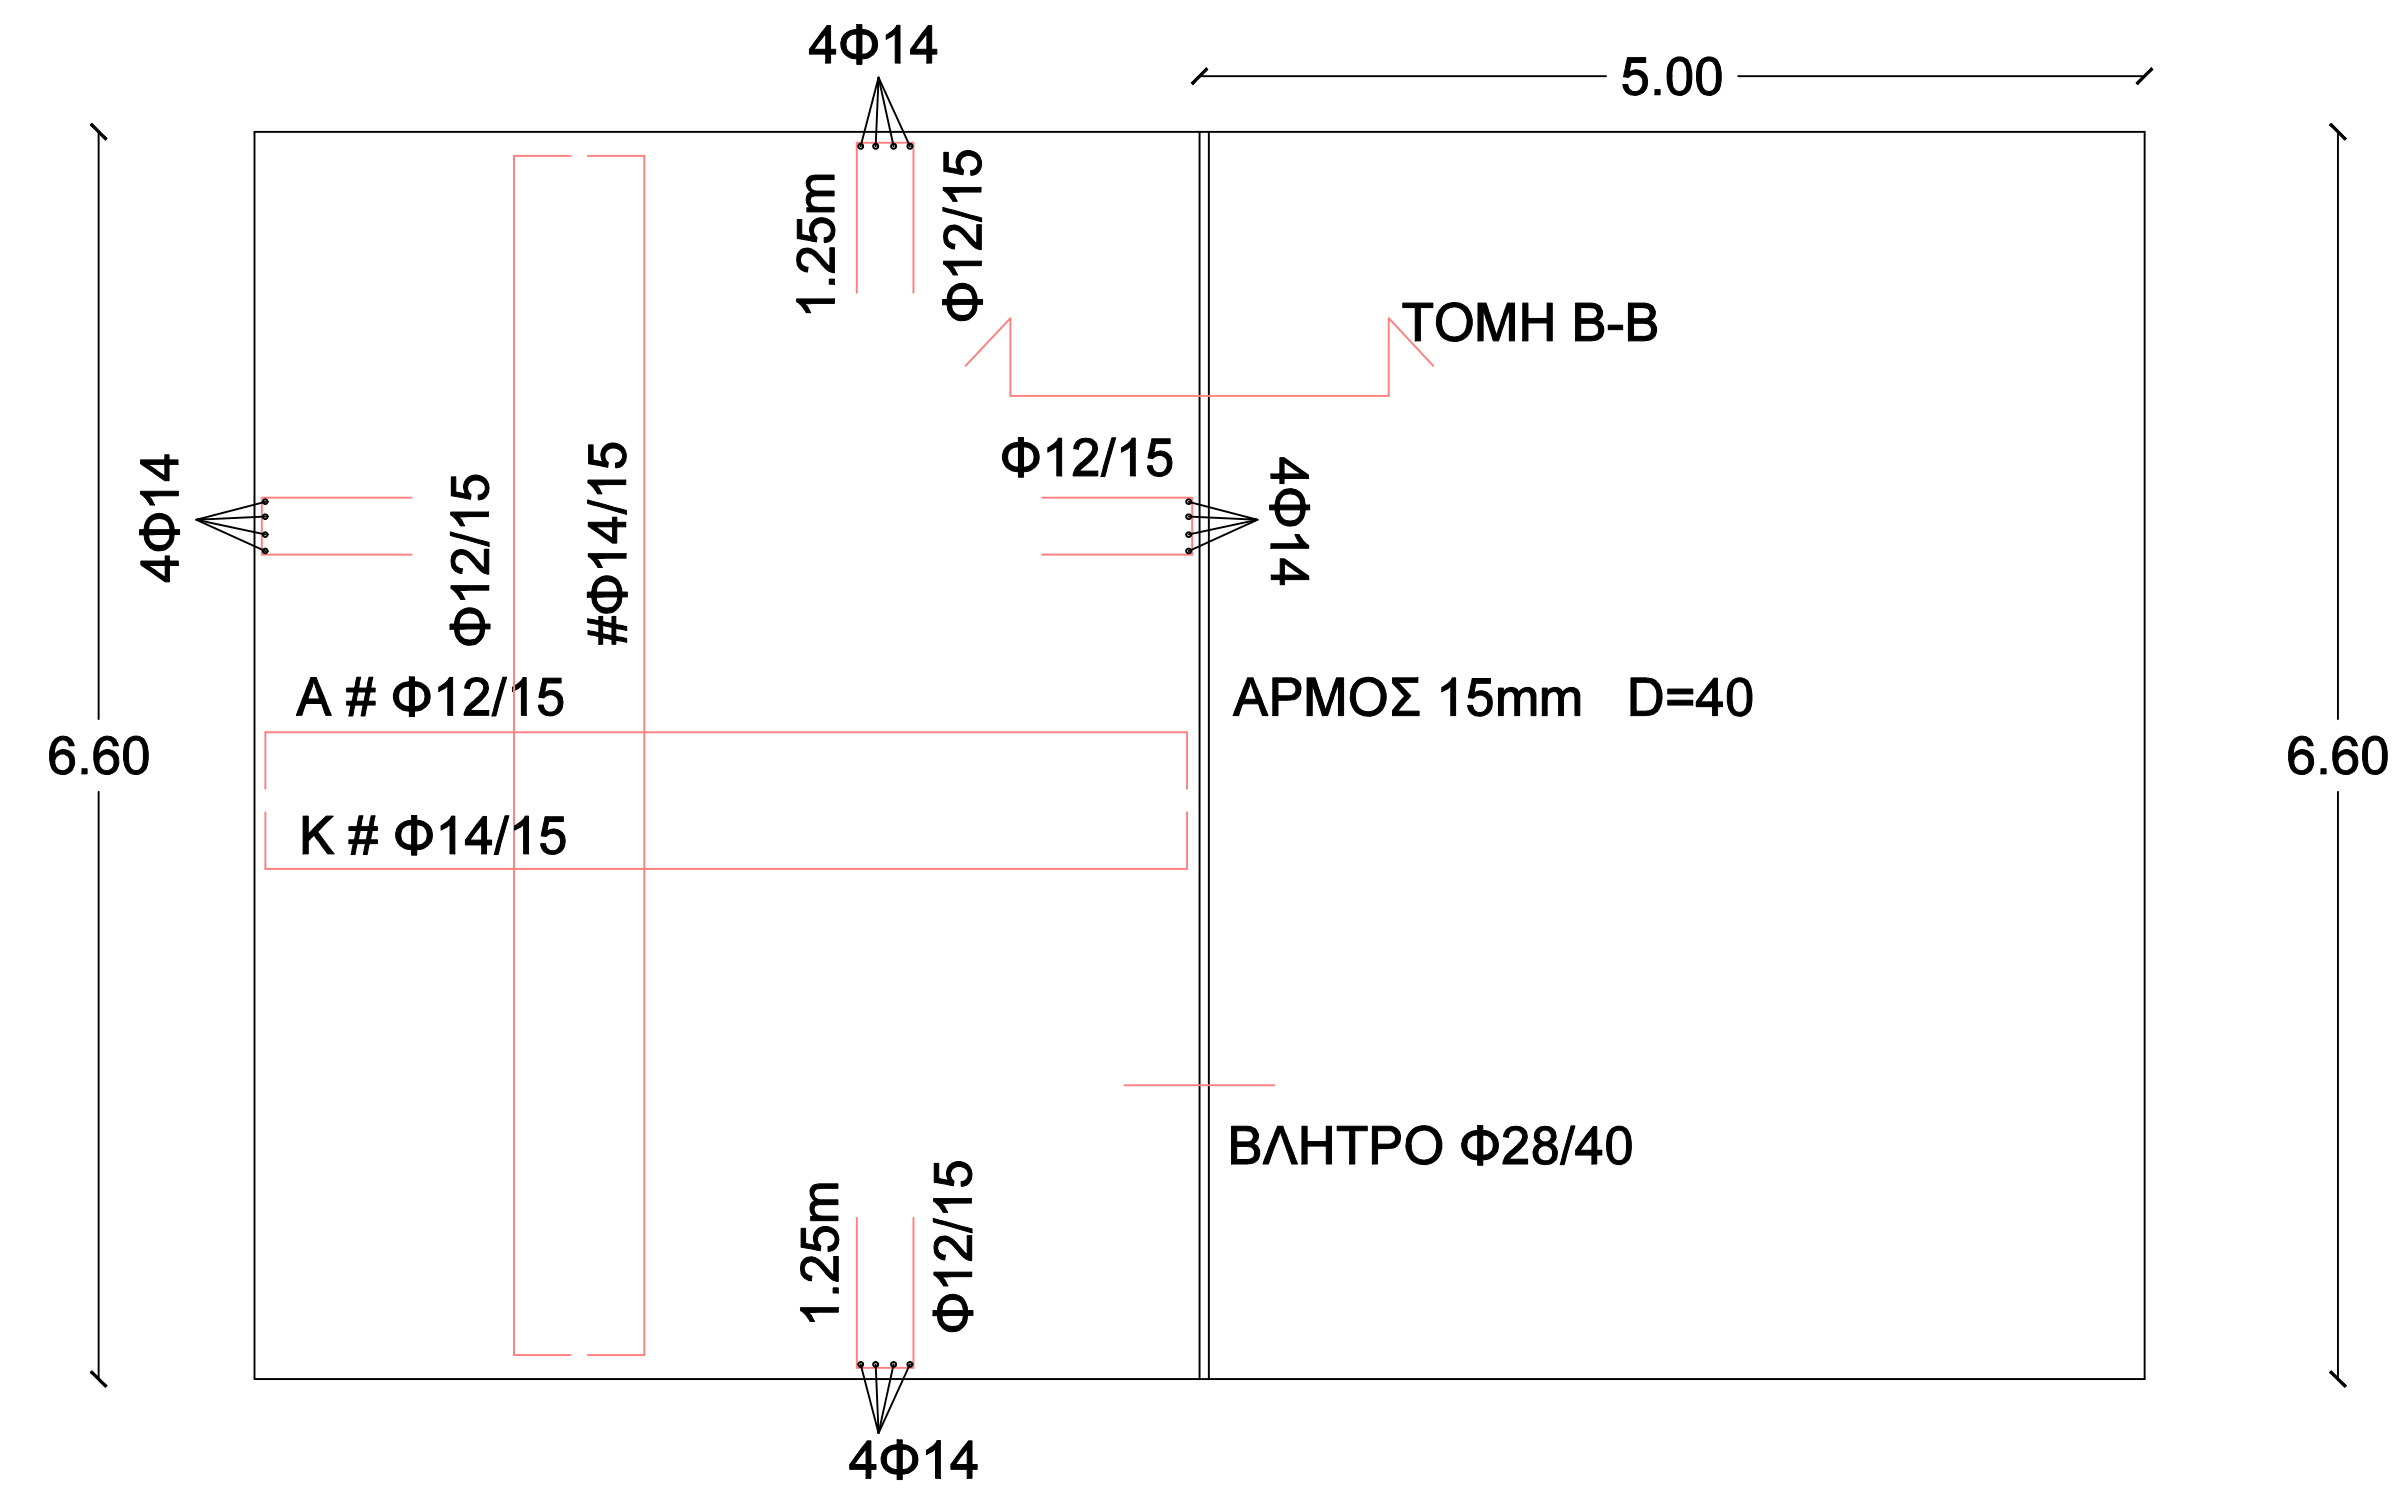
**ΣΧΕΔΙΟ ΟΠΛΙΣΗΣ ΕΔΑΦΟΠΛΑΚΑΣ**
